## **ОТНОСНО АНАЛИЗА НА ПРИЧИНИТЕЛТЕ НА ТЕЖКИ ИНЦИДЕНТИ ПРИ ОСНОВНИТЕ ВИДОВЕ КУЛОКРАНОВЕ НА СТРОИТЕЛНИТЕ ОБЕКТИ**

## **ABOUT ANALYSIS OF CAUSES OF HEAVY ACCIDENTS WITH COMMON TYPES OF TOWER CRANES AT CONSTRUCTION SITES**

*The current paper deals with the causes of heavy accidents with tower cranes. There are analysis performed of the preliminary collected international data from another articles and researches about the registered heavy accidents with tower cranes worldwide. A special attention is paid to the structure features of the different types of crashed tower cranes, by which the registered heavy accidents have been occurred. The main purpose of current paper is to divide the crashed tower cranes into several groups, according to their structure features (crane types), and after that to be obtained the main causes for heavy accidents for each group (type) of tower cranes involved. On the basis of the performed analysis, there are important finding and conclusions obtained, which can be useful for management decision making and preventive measures concerning about minimization of tower crane accidents at construction sites.*

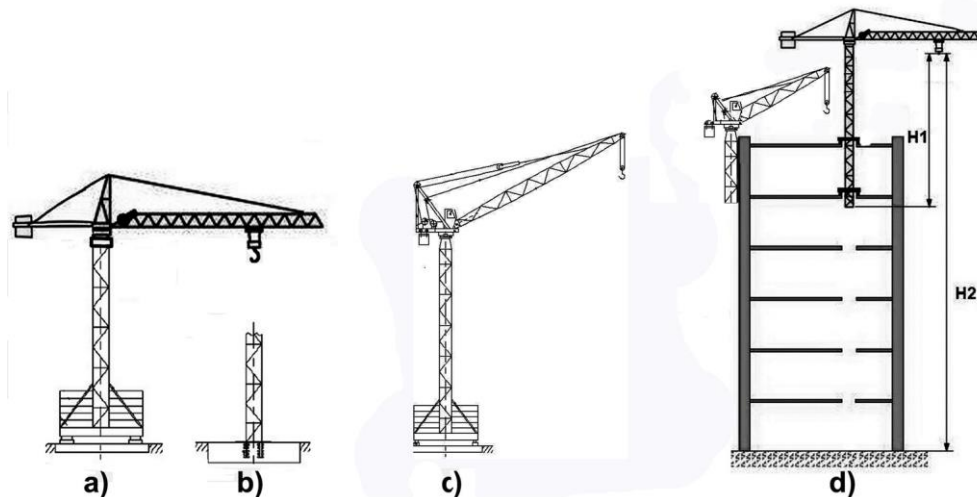
Фигура 1. Най-често използвани кулокранове в строителството: а) стационарен кулокран с горно въртене и хоризонтална стрела, монтиран към фундаментни блокове; б) стационарен кулокран с горно въртене и хоризонтална стрела, чиято кула е анкерирана към собствен монолитен фундамент или фундаментната плоча на сградата; в) стационарен кулокран с горно въртене и наклоняща се стрела; д) катерещ се кулокран.

Стационарните кранове с горно въртене могат да бъдат монтирани към фундаментни блокове (Фиг.1 – а)) или чрез директно анкерирание на кулата към фундаментната плоча на сградата (Фиг.1 – б)). Височината на кулата на стационарните кулокранове с горно въртене, когато са фиксирани само към земната основа (т.е. без допълнителни странични
